**Obor č. 16: Historie**

## **Železniční stanice Lužná u Rakovníka a přilehlé depo**

## **Lužná u Rakovníka railway station and adjacent depot**

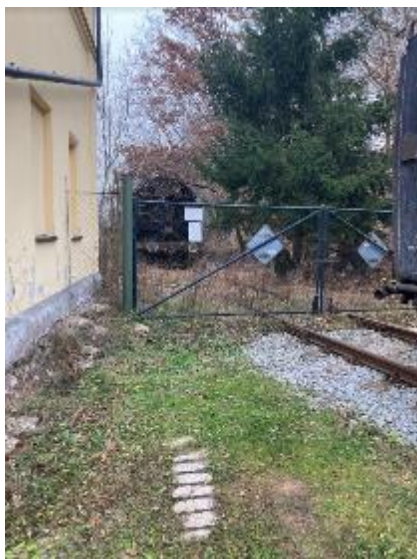
**Obrázek 7, základy dvoukolejné remízy vedle vodárny**

Na začátku provozu byla v Lužné – Lišanech zřízena výtopna. Jediným objektem výtopny byla dvoukolejná remíza s připojenou vodárnou naproti nádražní budově. Pozůstatkem nejstaršího objektu výtopny je vodárna u kolejíště stanice. Je to zbytek po odbourání dvoukolejné remízy, když byl prostor výtopny přemístěn mimo obvod stanice směrem k řevničovskému zhlaví. Pozůstatky základů remízy můžeme stále vedle vodárny nalézt.

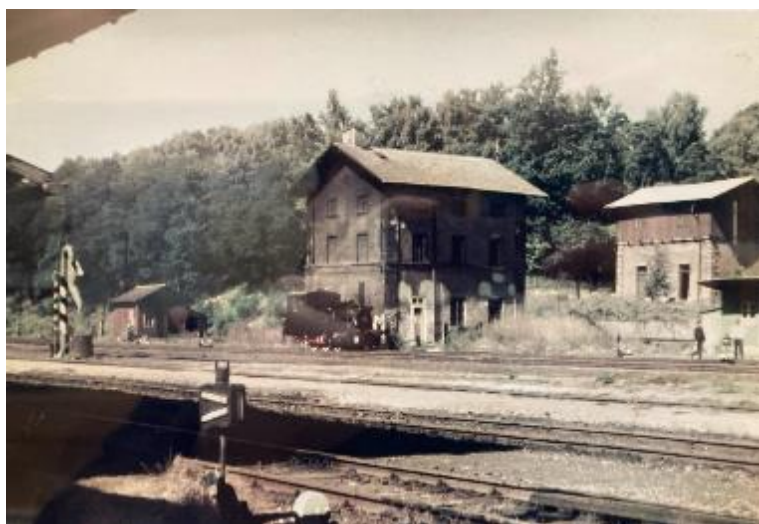
**Obrázek 8, lokomotiva pruské řady T3 před zbylou budovou vodárny**

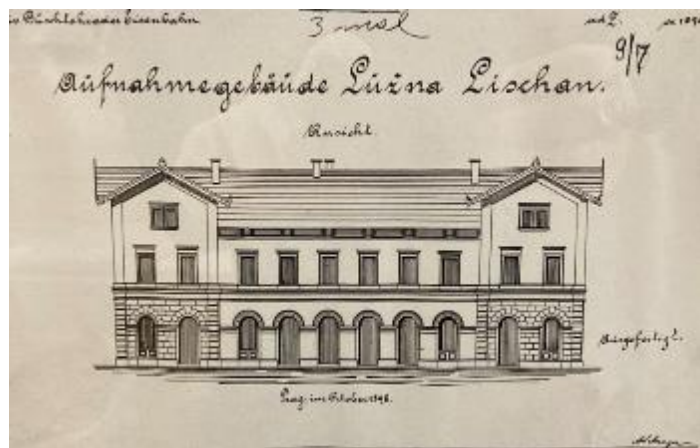
Obrázek 11, výkres staniční budovy (1898)

Nádražní budova v Lužné byla regionální výjimkou oproti ostatním stanicím Buštěhradské dráhy. Byla postavena v jiném slohu, z bílých cihel řezaných ze džbánské opuky a s hladkým povrchem. Budova tedy není omítnutá.

Dvoupatrová budova má v prvním patře a podkroví služební byty. Přízemí zdobila půlkruhová okna a dveře a nacházely se zde čekárny pro cestující 1. a 2. třídy, hala s výdejnou jízdenek a kanceláře.

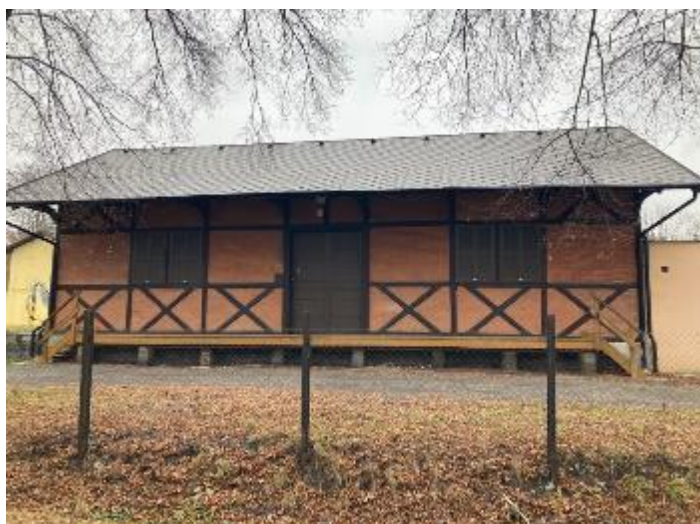
Obrázek 12, hrázdné skladiště, v pozadí opravená budova vodárny

Ve stanici také vzniklo pro Buštěhradskou dráhu ojedinělé hrázďené skladiště. Dobové snímky stanice a výkres datovaný do roku 1898 můžeme vidět níže.

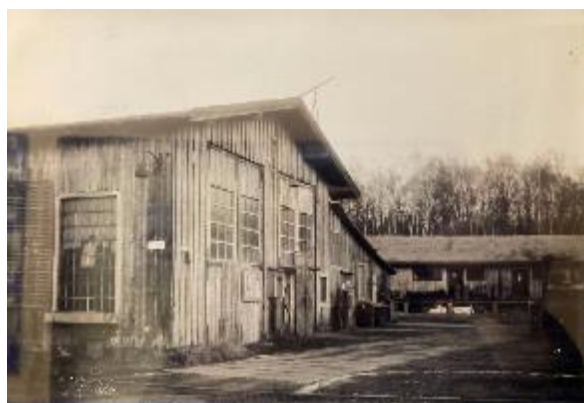
Obrázek 17, revizní dílna se skladištěm v pozadí (pohled od současného vstupu)

Ze stejné doby pochází také revizní dílna, dřevěná stavba se zděnými základy a 2 kolejemi. Základy stojí dodnes a lze je vidět mezi kolejemi, na kterých jsou odstaveny historické a ubytovací vozy. Dílna zanikla v souvislosti s dokončením nové haly v roce 1983. Ze stejné doby, jako revizní dílna pochází dodnes zachovaný objekt dřevěného skladiště.

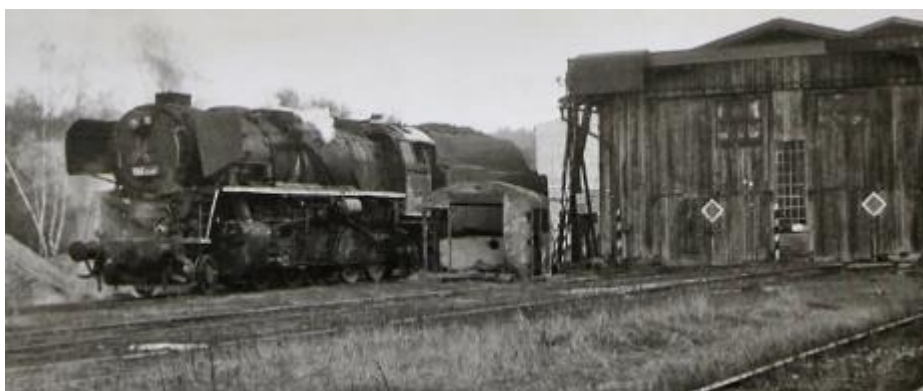
**Obrázek 20, revizní hala s jeřábem, lokomotiva řady 556**

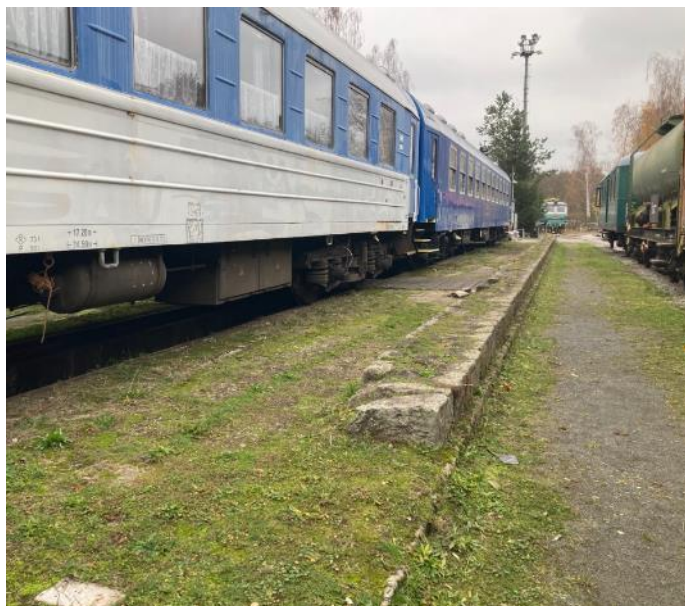
Obrázek 21, základy revizní dílny dnes, vpravo za vozy vstupní brána

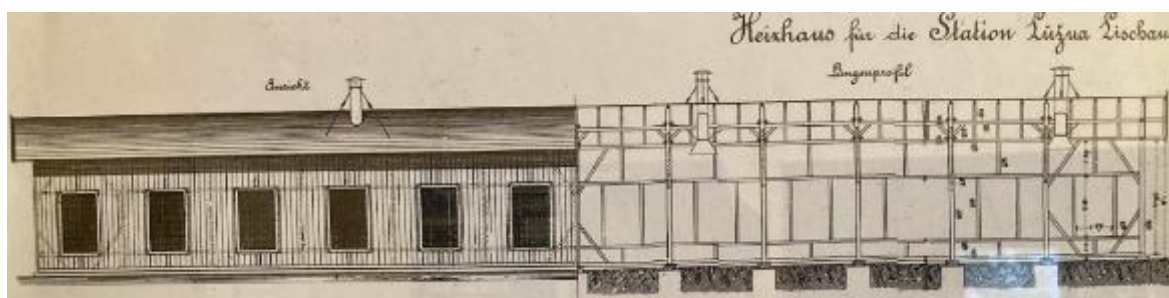
Obrázek 23, výkres revizní dílny

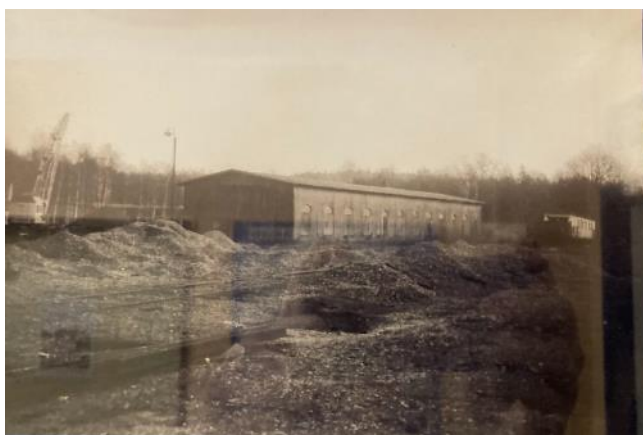
Obrázek 26, druhá, mladší hala, pohled od revizní dílny

Protože provoz na hlavní trati neustále vzrůstal, areál zdejší výtopny se postupně rozvíjel a rozšiřoval. Svědčí o tom výkres výtopny z roku 1908, na kterém se nachází další dvoukolejná hala stejného charakteru, jako revizní dílna, sloužila k deponování a později hlavně jako sklad. Její základy jsou dnes rovněž dobře patrné. Narozdíl od revizní dílny, tato hala zasahovala do prostoru současné velké haly.

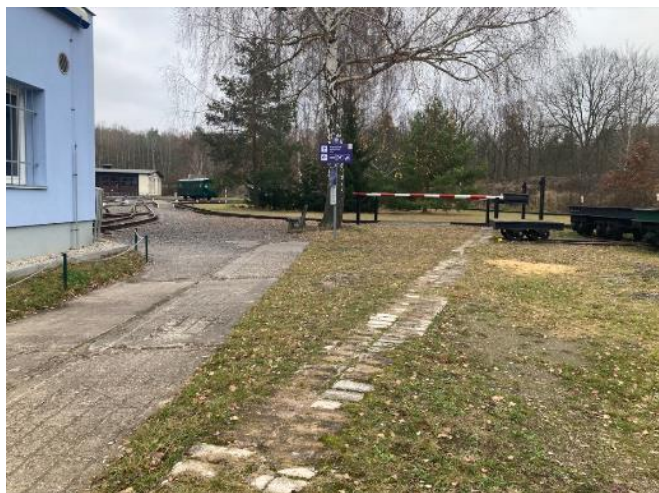
**Obrázek 27, dodnes patrné základy haly z obrázku 25**

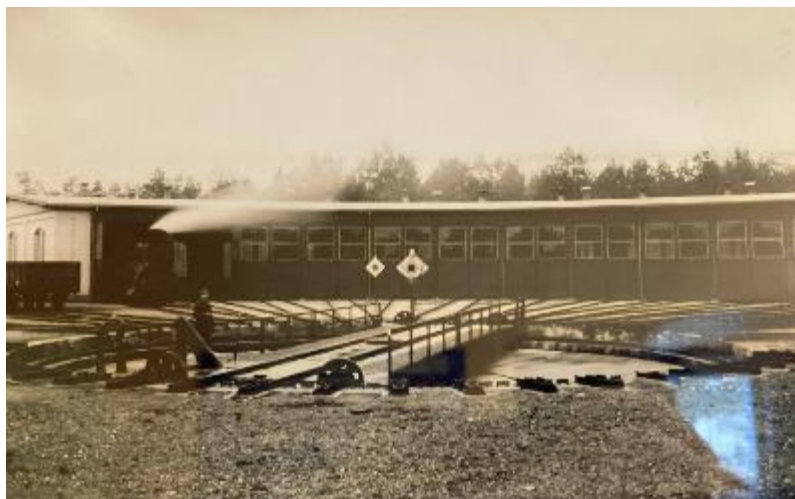
Obrázek 29, rotunda s točnou v roce 1924

Největší změnou před příchodem motorové trakce byla nová rotunda s točnou, která byla dostavěna v roce 1924. Pro provoz parních lokomotiv vystačila na několik následujících desetiletí.

Rotunda stojí takřka v původním stavu (po opravě) dodnes a slouží ve své podstatě svému původnímu účelu. Provedená přestavba vystačila provozu velmi dlouho, proto ji můžeme vidět i na plánu výtopny z roku 1974.

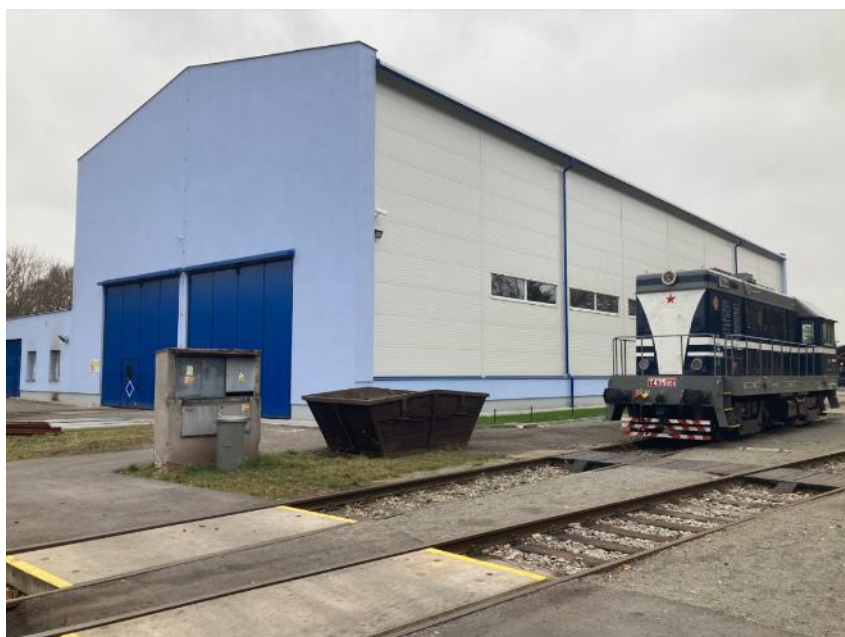
**Obrázek 36, hala po výrazné rekonstrukci dnes, na snímku lokomotiva T435.058**

Plánek kolejiště jsme viděli v předchozí kapitole. Opravářská hala nedávno prošla důkladnou rekonstrukcí, která byla dokončena v roce 2020. Po opravě jsou v podstatě všechny zachované objekty depa. Vybrané fotografie depa můžete vidět níže.

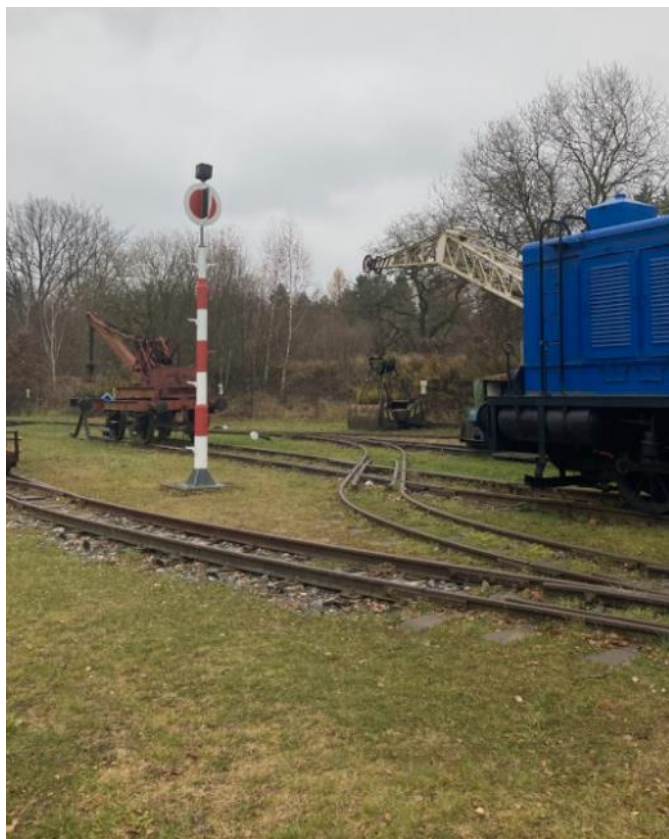
**Obrázek 38, unikátní úrovnňové křižení úzkorozchodné a normálně rozchodné železnice s příslušným návěstidlem převezené z Poldi Kladno v areálu muzea**

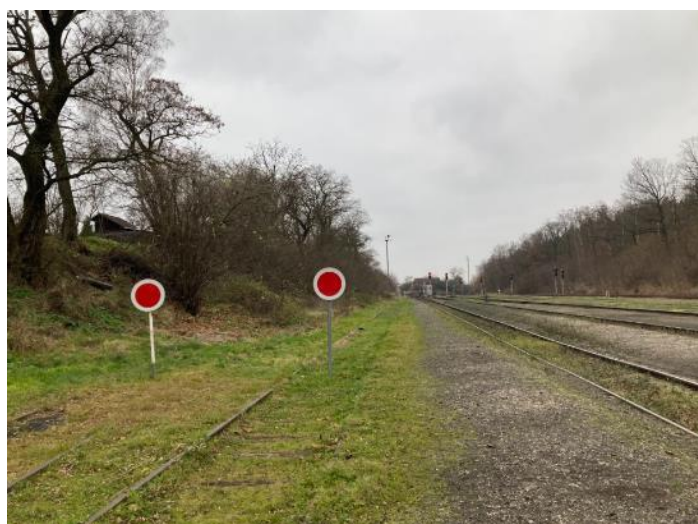
Obrázek 41, koleje č. 7,9 vybavené ručními návěstmi stůj, pohled směr Rakovník/Chomutov

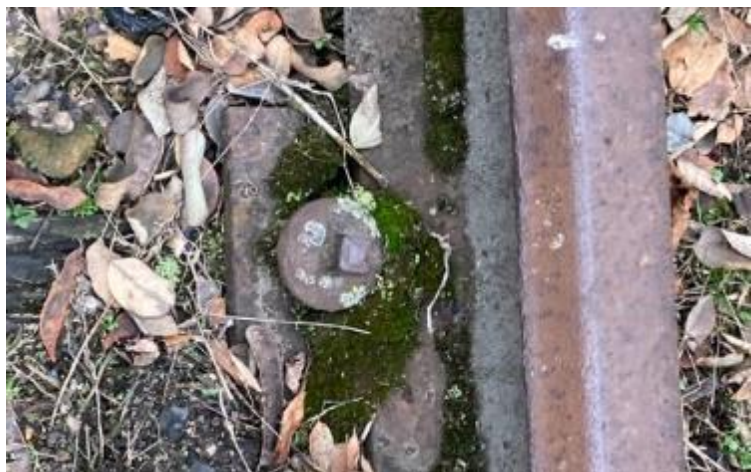
**Obrázek 42, detail uchycení kolejnice u koleje č. 7**

V současnosti se jedná o odbočnou stanici s elektromechanickým staničním zabezpečovacím zařízením. Disponuje 11 staničními kolejemi, z toho 8 je dopravních a 3 manipulační. Rychlost přes stanici je 60 km/h, respektive 40 km/h v obloucích na chomutovském a rakovnickém zhlaví stanice. Stanice disponuje dvěma stavědly, nákladištěm a výpravní budovou. Na řevničovském zhlaví se nachází malé zázemí traťové služby. Koleje číslo 4,6,9 a zčásti 7 jsou označeny ručními návěstmi stůj a jsou nesjízdné. Na řevničovském zhlaví je zajímavostí trojcestná výhybka 9,10. Stejně tak je zajímavostí stáří kolejnic kolejí číslo 7 (zčásti) a 9, které by se daly označit za téměř původní. Detail pražců a upevňovadel můžeme vidět na fotografii.

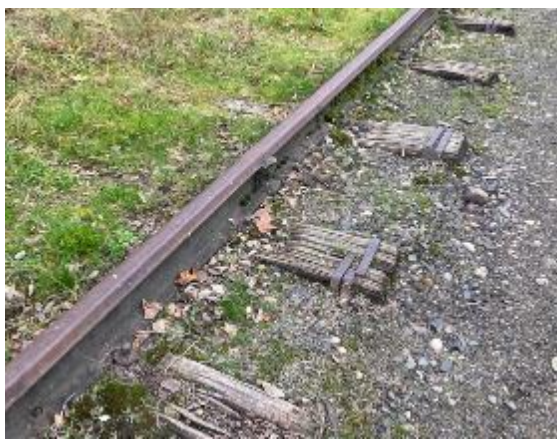
**Obrázek 43, pražce koleje č. 7, detail**

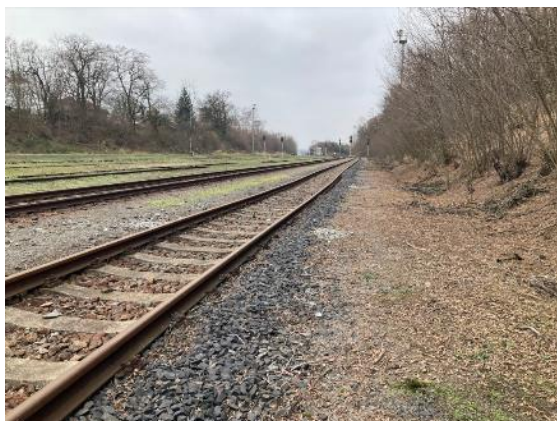
**Obrázek 45, pohled směr Rakovník/Chomutov od 10. koleje, kolej je znatelně propadlá**

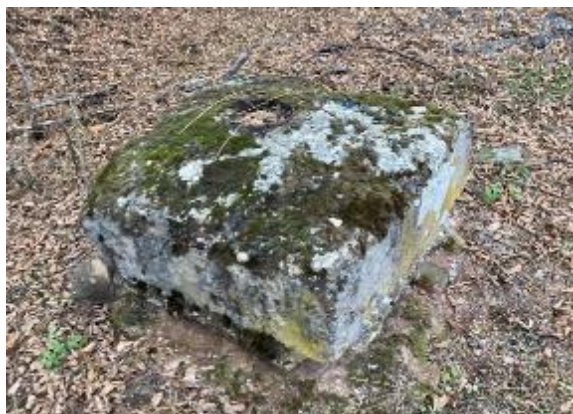
**Obrázek 46, patka původního osvětlení u koleje č. 10**

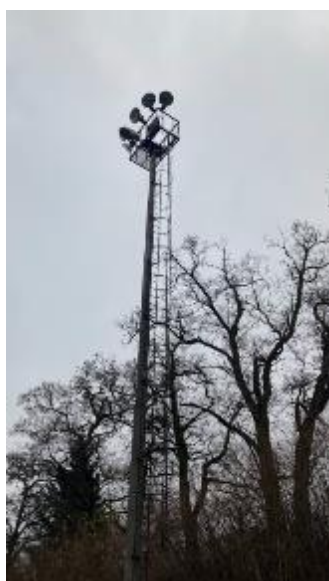
**Obrázek 47, dnešní osvětlení pomocí osvětlovacích stožárů**

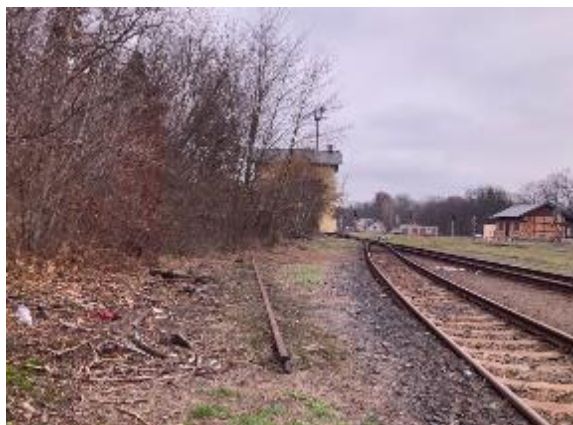
**Obrázek 48, 3., již snesené napojení depa, koleje dodnes patrné, v křovích je na nich odstaveno torzo pluhu Riga**

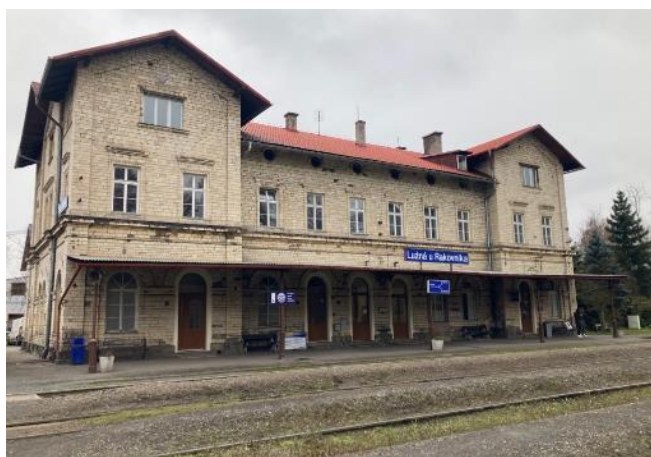
**Obrázek 49, nádražní budova dnes, takřka v původní podobě**

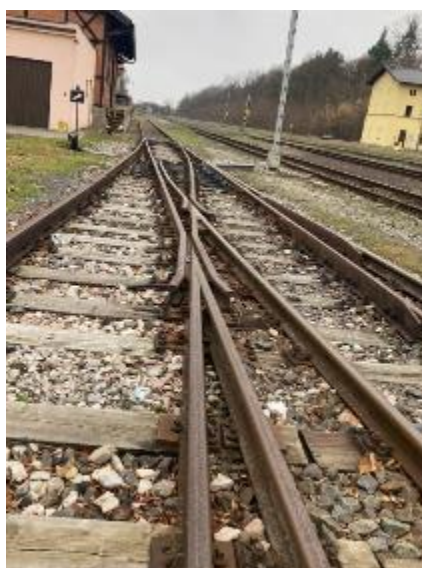
**Obrázek 53, trojcestná výhybka 9,10**

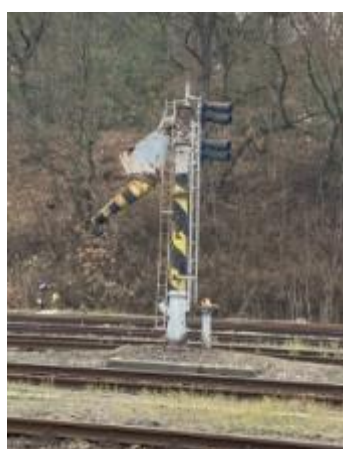
**Obrázek 56, vodní jeřáb na Rakovnicko/Chomutovském zhlaví stanice**

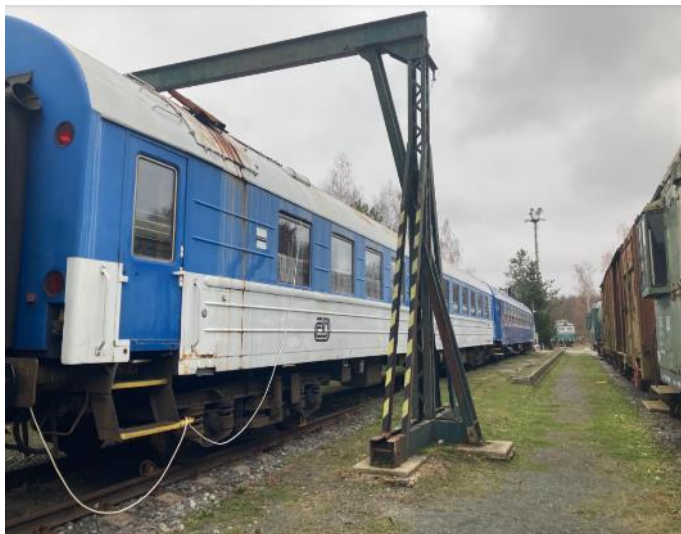
**Obrázek 58, malý portálový jeřáb jsme mohli zahlédnout na fotografii revizní dílny, i po demolici byl totiž zachován**

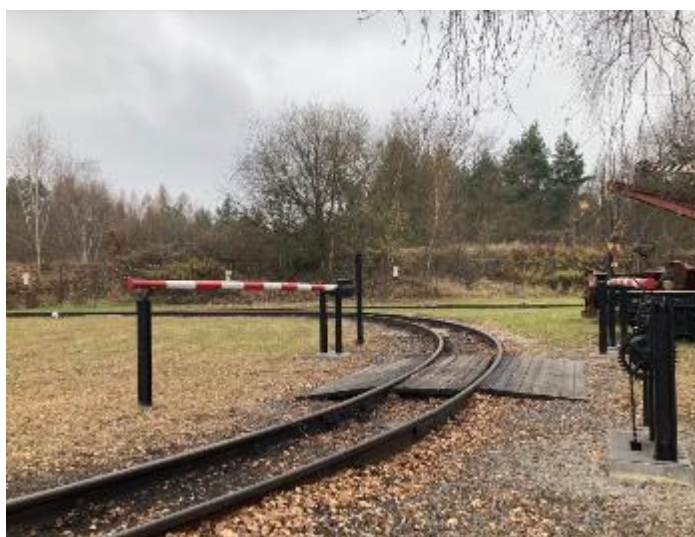
**Obrázek 59, přejezd s mechanickými závorami na úzkorozchodném oválu**

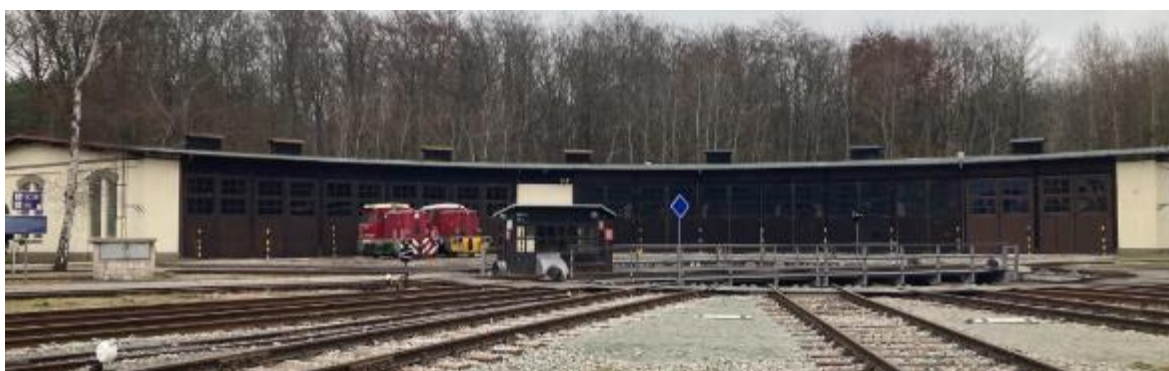
**Obrázek 61, rotunda s točnou dnes**

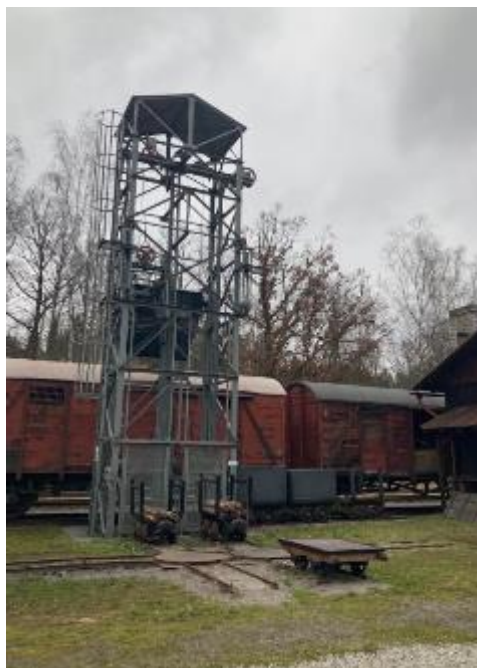
**Obrázek 63, zauhlovací jeřáb vedle skladiště**

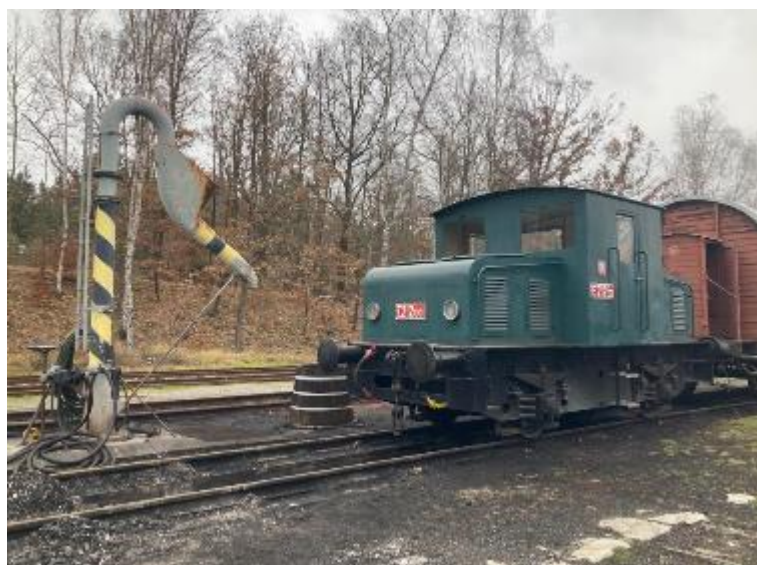
**Obrázek 64, tento vodní jeřáb jsme na historické fotografii také viděli, konkrétně na [obrázku 19](#), lokomotiva E212 001**

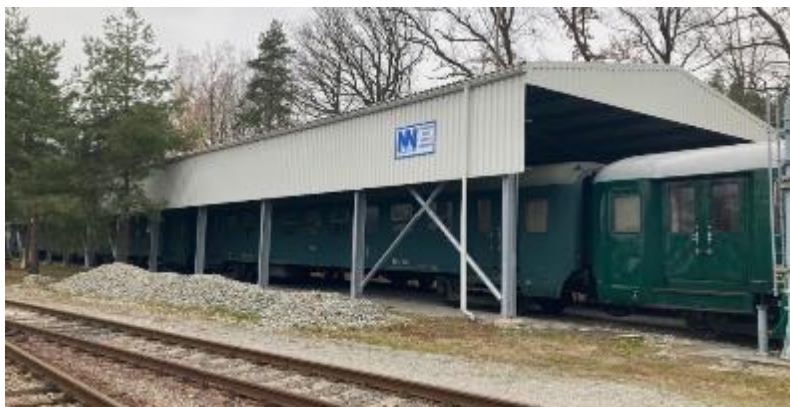
**Obrázek 65, zastřešené koleje směrem k vodárně**

Centrum historických vozidel Lužná u Rakovníka momentálně disponuje 14 odstavnými kolejemi (nepočítána stání kolem točny), z toho 12 je kusých. 2 koleje jsou zastřešené, bez bočních stěn.

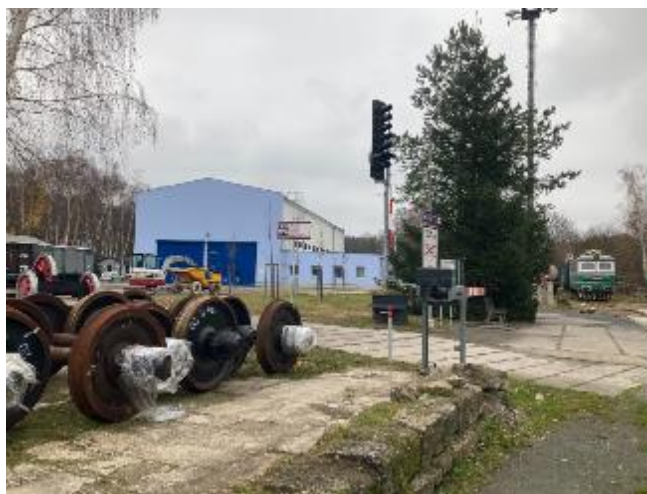
**Obrázek 69, pohled do depa od bývalé dílny, v popředí funkční vjezdové návěstidlo původem z Kamenných Žehrovic**
